プラチニウムの安全性に関する情報提供の開始について

製品の安全性に関する情報

回路構成部品の故障に起因するペースング機能およびセンシング機能の喪失と
除細動ショック治療が必要な心室不整脈の検出不全について

文書管理番号: CRM-SAL-2018-001

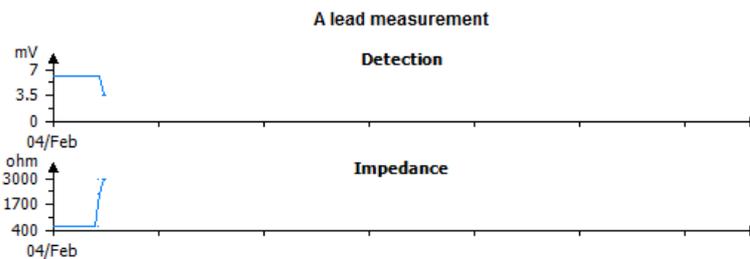
リード抵抗値の急激な上昇（心房リードの例）

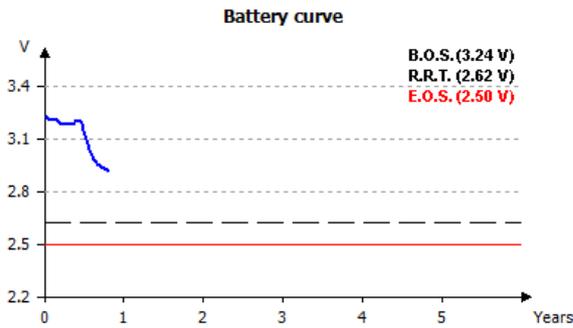
電池電圧の急激な低下

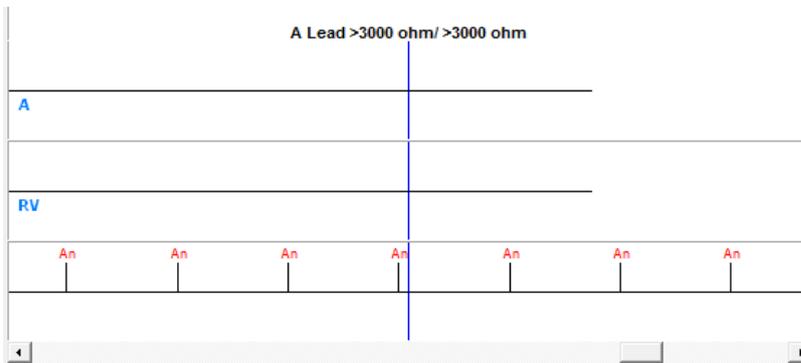
平坦な心内心電図の表示

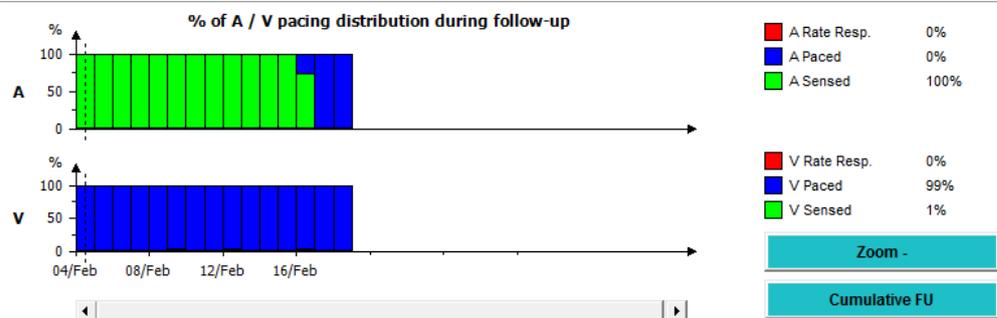
% of A/V pacing distribution during follow-up 上における 100%ペーシングへの変化
 当該事象が発生するとセンシング機能が喪失するため、100%ペーシング動作となります。
 しかしながら、同時にペーシング機能も喪失するため、実際にはペーシングパルスは出力されません。
