平成 28 年 12 月

日本メドトロニック株式会社
CRHF 事業部

除細動機能付植込み型両心室ペーシングパルスジェネレータ 「Amplia MRI Quad CRT-D」に関する重要なお知らせ

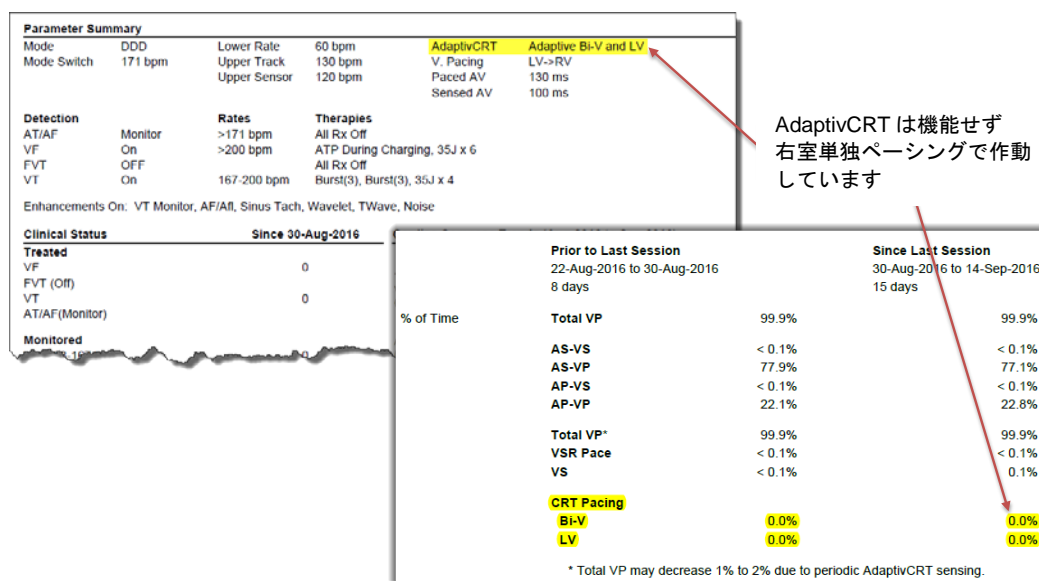
<図 1>

AdaptivCRT を使用する設定 (出荷時設定) のデバイスを、MVP モードに設定し、その後再び DDD または DDDR モードに戻した場合、AdaptivCRT 機能が再開されなくなります。このプログラミング手順を行った場合、パラメータ上は AdaptivCRT を使用する設定となっているにもかかわらず、左室ペーシングが行われません (図 1)。これにより、患者様にとって適切でない右室単独ペーシングが行われることとなります。後述の【復帰方法】の手順を実施することにより、左室ペーシングは再開されます。

2016年11月10日までに、海外において本事象に関連するイベントが2件報告されております。入手したデータの調査で算出した本事象の発生率は0.38%です。本事象に関連する患者様の健康被害は報告されておられません。

- CRTパラメータウィンドウを選択し (図1)、Nonadaptive CRTを選択してからPROGRAMを選択します。
- CRTパラメータウィンドウを選択し (図1)、希望のAdaptivCRT設定 (Adaptive Bi-V and LVまたはAdaptive Bi-V) を選択してからPROGRAMを選択します。
