ペースメーカー留置後に、遅発性気胸で発見された右房スクリーインリード穿孔の一例

A case of right atrial active fixation lead perforation with delayed pneumothorax after pacemaker implantation

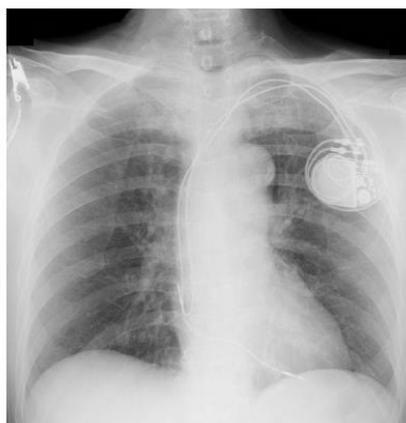
図1 胸部レントゲン正面 (ペースメーカー植え込み直後)

(Abbott 社製 Zenex DR MRI, 心房および心室リード：2088TC (SJM 社製 screw in lead)) を施行され、術後 7 日目に気胸などの合併症を認めず独歩退院 (図 1)。術後 11 日目に当院耳鼻咽喉科で咽頭癌術後経過観察目的の胸部 CT を施行したところ、右気胸を認めたため、当院呼吸器外科に手術目的で紹介された。CT で右肺尖部にブラを認めていたが、右房外側壁への留置であり、心房ペースメーカー閾値の上昇 (表 1) と心臓超音波検査で心嚢液貯留を認めたた

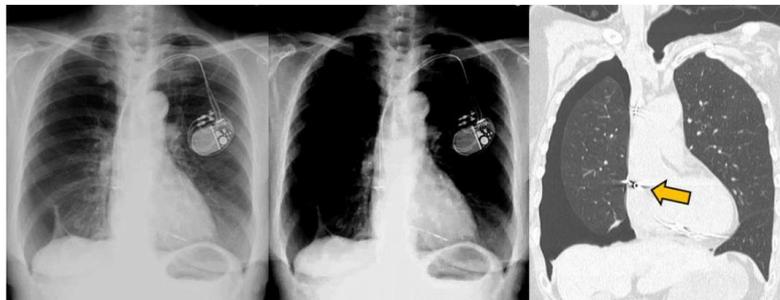
図2 胸部レントゲン正面・胸部レントゲン正面（リード中心にコントラスト調整）
胸部 CT

右気胸および右房外側壁への心房リード留置（矢印）と右房穿孔の疑い

胸部 X 線：ペースメーカー左側留置、右気胸を認めた（図 2）。

胸部 CT：右気胸および右房外側壁への心房リード留置を認め、右房穿孔が疑われた（図 2）。

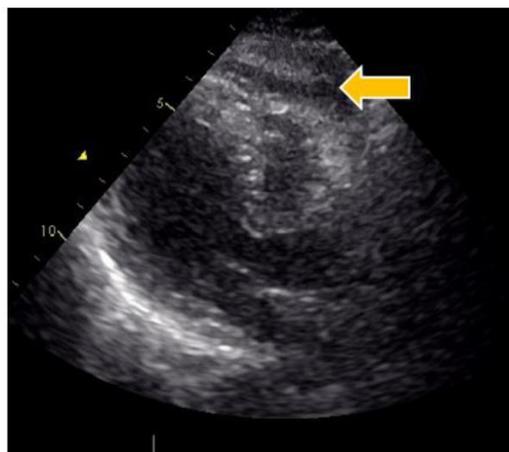
図3 心臓超音波検査

右室前面に心嚢液を少量認めた

心臓超音波検査：右室前面に、少量の心嚢液貯留を認めた(図 3)。

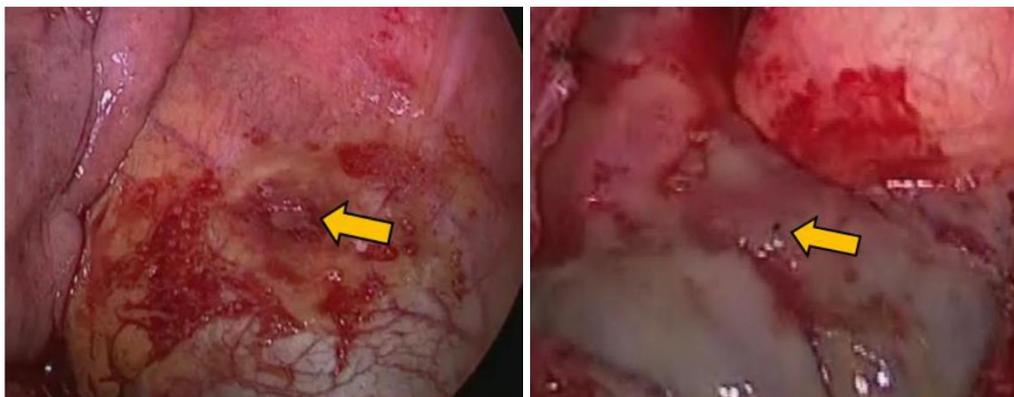
術中所見：まずは右胸腔内を胸腔鏡で観察した。少量の血性胸水を認めた。右心房壁にはスクリーインリードのスクリー部の先端が貫通し、約 1 mm 長にわたり心外へ露出していた（図 4 左）。さらに、同部位に接する心膜および胸膜に約 3mm の辺縁が粗造である円形の穿孔（図 4 右）と隣接する右肺中葉 S5 に損傷を認めたが、肉眼的に明らかな気漏は認めなかった。肺尖部には未破裂ブラを同定した。このため、右第 4 肋間開胸を行い、右肺のブラ切除と損傷部位の縫合による修復を行った。リード穿孔部は、抜去時に出血の可能性もあるため、タバコ縫合を置いた上で右房リードの抜去を行い、抜去後にタバコ縫

図4 術中所見：心膜および胸膜の穿孔部（左）・心房内に露出したリードのスクリー先端部（右）

合を結紮した。心房ペースング率が低いため、右房リードの再留置は行わず抜去のみとし VVI60 の設定とした。

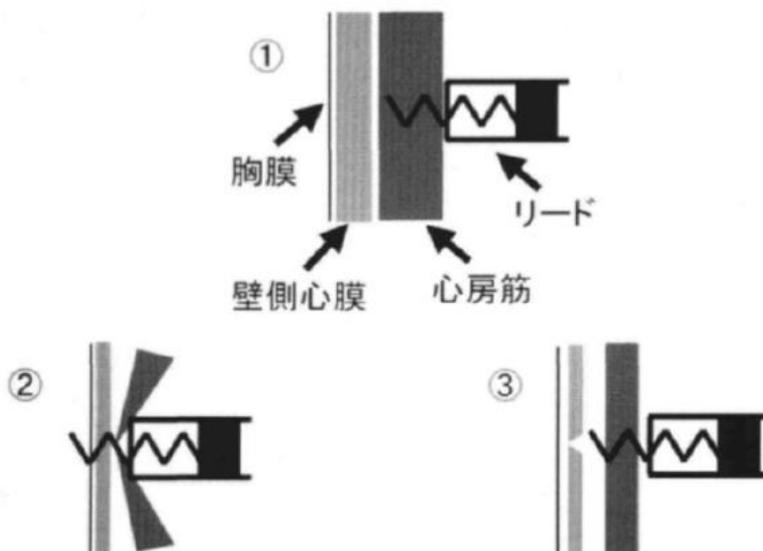
また、野崎らの報告(11)では、右側気胸の発症機序について、壁厚の薄い心房自由壁にリードを固定する際に、心膜および壁側心膜と胸膜を貫通したことによる(図5②)可能性と、心房リードのスクリュー部分が心房筋を貫通した後、心拍動によって壁側心膜と胸膜を徐々に損傷し断裂させた(図5③)可能性を考察している。本症例では、心房壁外にはスクリュー先端部のみの露出を認めたため、穿孔部から心外への出血量が少量で心タンポナーデには至らなかったと考えられる。さらに、心外に露出していたスクリュー先端部よりも心膜および胸膜の穿孔部が大きいことから、右房壁を貫通したスクリューインリードの鋭利な先端が心拍動によって持続的に擦れたことによって胸膜と心膜

図5 右側気胸を来たした機序の考察（野崎ら）

に穿孔を来たし、遅発性に肺損傷にまで至ったと推察される。このため、野崎らの後者の機序によるものと考えられる。
